BELLEHERBEN° commune **25051**Généralité :

Station intercommunale de Belleherbe

STEP (Station d'Épuration) Réf. GPS : Long : 06° 40' 05.87'' E Lat : 47° 15' 41.40'' N

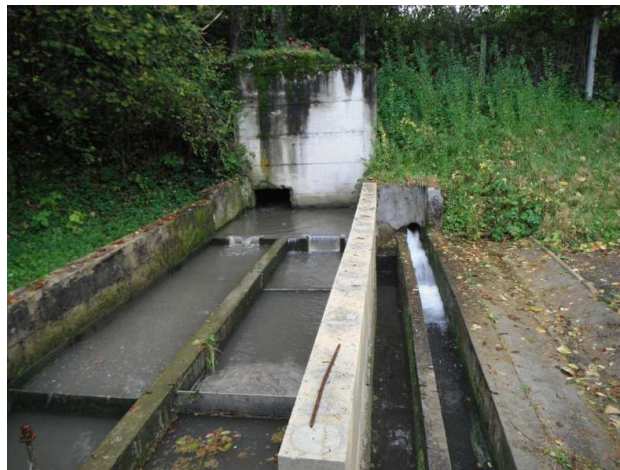
*Vue sur le site du rejet de la STEP.*Rejet des eaux traitées

A droite on aperçoit le débit de sortie de STEP, avec une eau de rejet d'apparence correcte.

A gauche, sortant par le trou rectangulaire au pied du grand mur, un flux d'eau semblant correspondre à un apport pluvial.

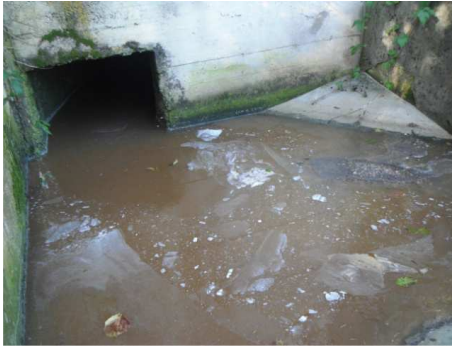
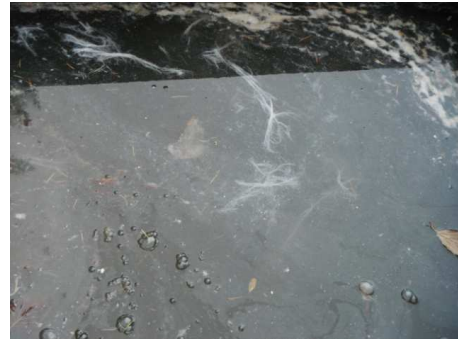
Aspects du probable réceptacle des eaux pluviales avec peu de débit (à gauche, le 22 octobre) et avec un débit plus élevé (à droite, le 31 octobre).

Paradoxalement, d'après ce que l'on a vu lors de nos 2 visites dans des situations hydrologiques bien différentes, moins il en sort d'eau, plus elle est sale. Nous émettons de fortes suspicions que des égouts soient connectés sur ce réseau d'eaux pluviales puisque nous avons pu constater en période sèche **une turbidité « record »**, ainsi que des particules fines pouvant être des résidus de papier WC.

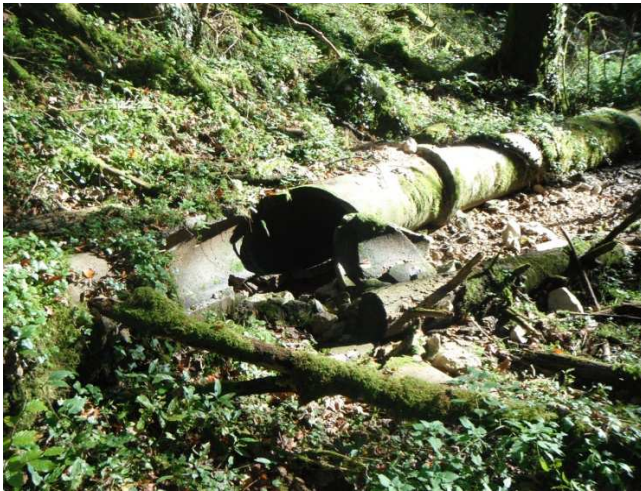
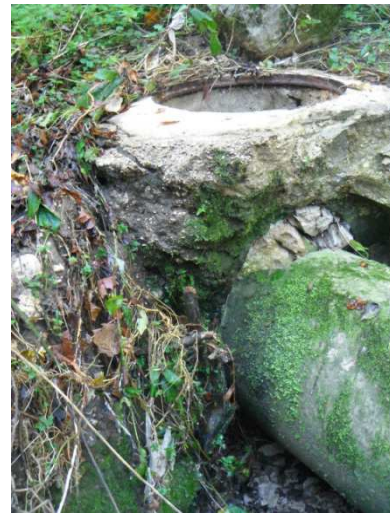
Plus bas, on aperçoit affleurer un très gros tuyau en béton, d'un mètre environ de diamètre, qui descend dans le talweg. Nous l'avons suivi jusqu'au bout, tantôt enterré, tantôt totalement apparent, jusqu'à la cascade à mi-chemin entre Belleherbe et Vaucluse. Cassé en plusieurs points, on peut apercevoir à chacun de ces endroits une faible, mais récurrente quantité de lingettes et autres détritiques provenant d'égouts. Phénomène qui se prolonge au-delà de la cascade où l'on retrouve encore quelques débris de ce type. Le débit observé aux cassures du tuyau semble lui aussi correspondre au débit sortant de la STEP. Il doit également capter les eaux provenant du déversoir pluvial.

Divers aspects du gros tuyau dans le talweg en aval du rejet.

- mélange eaux pluviales et eaux usées observées par le rejet de déversoir parallèle à celui de la STEP.
- une station d'épuration qui elle fonctionne correctement pour ce qui lui est acheminé.
- bref un état du rejet global qui est catastrophique vu les sommes investies et surtout la date de création de la STEP.
