DOMPREL

157 habitants + une fromagerie (raccord à la STEP non connu).

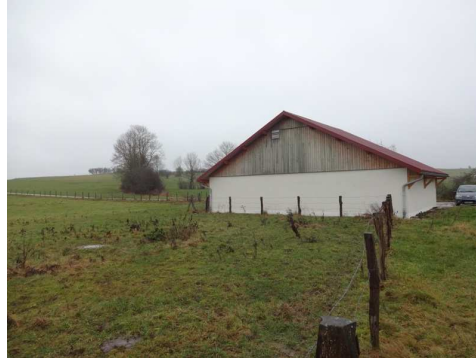
- 1- un déversoir d'orage invisible
- 2- réseau unitaire ou séparatif non connu, eaux pluviales difficiles à localiser.

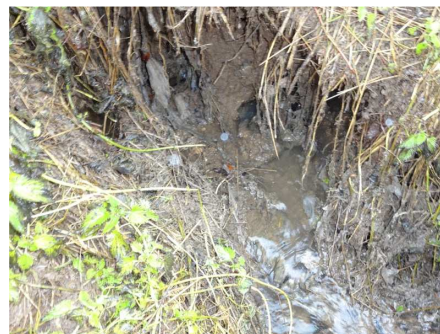
Station d'Épuration (STEP) assez récente, dans un bâtiment, site propre.

Son rejet ou Exutoire se situe dans une faille au milieu d'une pâture à 50 m de la STEP.

Nous avons observé **un rejet très sale, turbide et nauséabond avec la présence de papiers toilette et de lingettes.**

Problème de connexion réseau-station, problème de filtre physique, problème de traitement des eaux, problème de rejets très concentrés sans dilution ...etc.

Cette station d'épuration ne fonctionne pas du tout, elle ne fait que concentrer la pollution de tout un village sur un point précis et ensuite rejeter dans la nature de façon concentrée, polluant hautement l'environnement **proche et éloigné** compte tenu de la concentration des rejets.

Il est anormal qu'une station aussi récente ne bénéficie d'aucun suivi quant à la qualité de son fonctionnement et de ses rejets. Enfin, il est clair que si elle bénéficiait d'un bassin rhizosphère-bassin tertiaire, la pollution serait au moins diluée quelque peu. Ces bassins tertiaires participent de manière essentielle à la dilution des jus concentrés qui sortent de toutes les stations, et en cas de problèmes cela peut limiter les dégâts, qui sont ici absolument catastrophiques. **A quoi sert une telle STEP ? Inadmissible !**
