GUYANS-VENNESN° commune **25301**Généralité :

Station intercommunale : Guyans-Vennes
Guyans-Vennes 755 habitants + fromagerie (connectée ?)
Fuans 494 habitants (fromagerie Fournet Commènes ?)
Grandfontaine (hameau de Fournet Luisans) ? habitants
Total : 1249 équivalents habitants.

STEP (Station d'Épuration) :

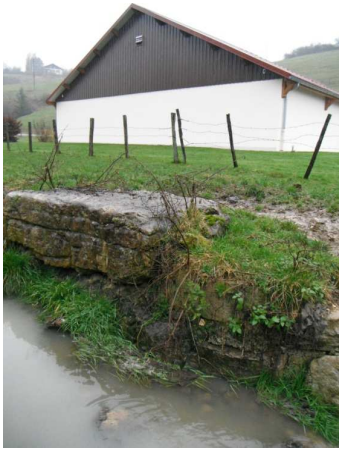
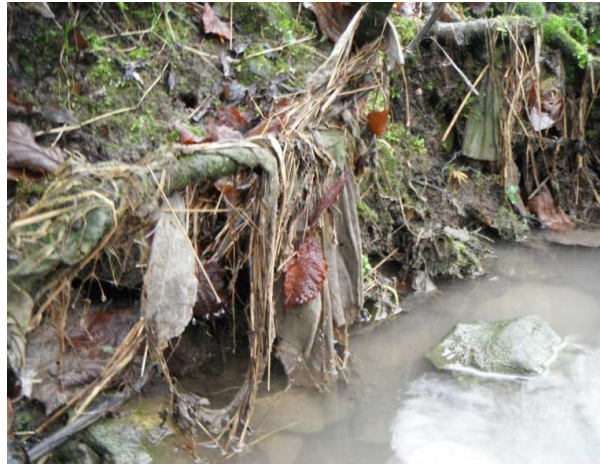
Visite du site un jour de forte pluviométrie. Contraste saisissant entre l'apparence très esthétique du bâtiment abritant la STEP et l'état du ruisseau qui le longe. Une eau grise, très chargée, et malodorante coule dans ce fossé dont la plus grosse partie du débit doit être due aux pluies de la veille. Mais la quantité impressionnante de lingettes et autres débris jonchant les bordures ainsi que le lit de ce ruisseau montre un réel dysfonctionnement de l'assainissement dans ce village.

Vue sur le bâtiment de la STEP, à côté d'un fossé d'écoulement dans un état déplorable.

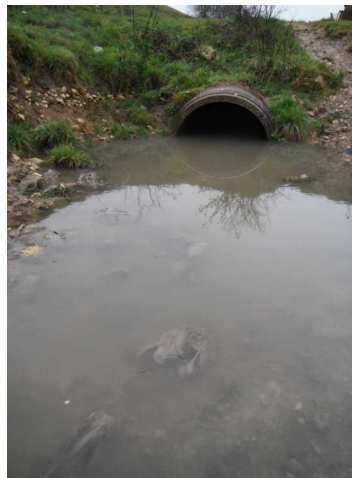
En remontant de quelques centaines de mètres, aux premières maisons du village, on arrive à la « source » de ce ruisseau qui n'est autre qu'un gros tuyau en béton. C'est de là que l'on voit sortir ces eaux fétides et tous ces débris intrus qu'elles drainent... L'origine pluviale de ces eaux n'est plus à démontrer, cependant force est de constater que des égouts s'y mélangent d'une manière ou d'une autre en amont de ce rejet.

Origine du ruisseau, très pollué dès sa sortie à l'air libre.

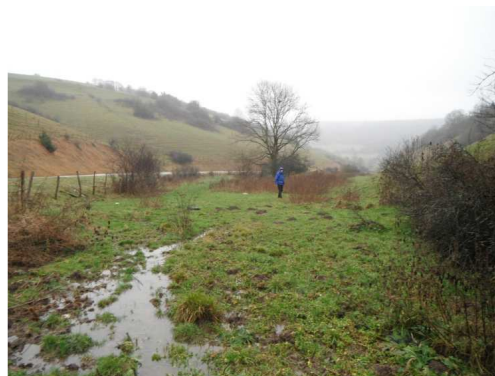
En repartant à l'aval de la STEP, en suivant le cours du ruisseau, on s'aperçoit que son débit diminue au cours de sa progression : Il se perd progressivement dans le sol, bien avant la zone humide qui se tient au fond du Vallon, au croisement entre les routes D39 et D351. **Situation absolument inadmissible pour une STEP récente destinée à traiter les effluents de plus de 1000 personnes !!! A voir de toute urgence car les effets négatifs de ce rejet se font sentir sur le Dessoubre amont voir la Rêverotte !!!**

Pertes du ruisseau, quelques centaines de mètres en aval de la STEP.
