LE LUHIERN° commune **25351**Généralité :

STEP (Station d'Épuration) *GPS STEP : Long : 06° 39' 04.72'' E Lat : 47° 10' 15.25'' N*

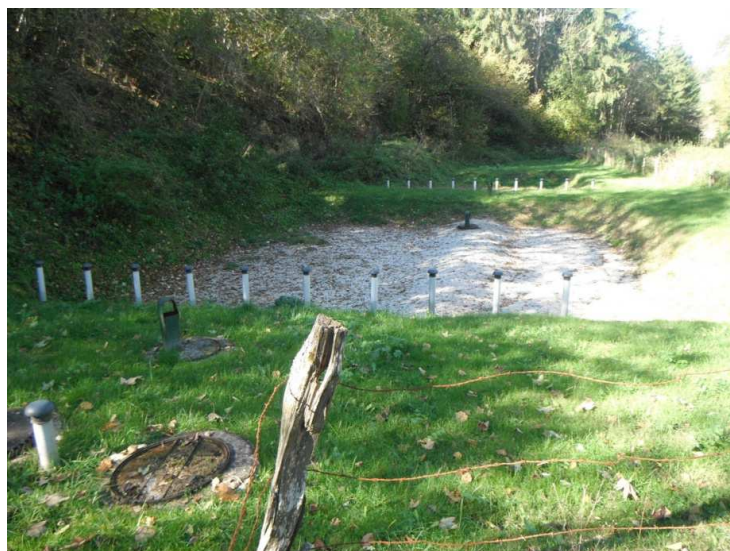
STEP du Luhier.

Station d'épuration (STEP) assez récente, type filtre à sable.

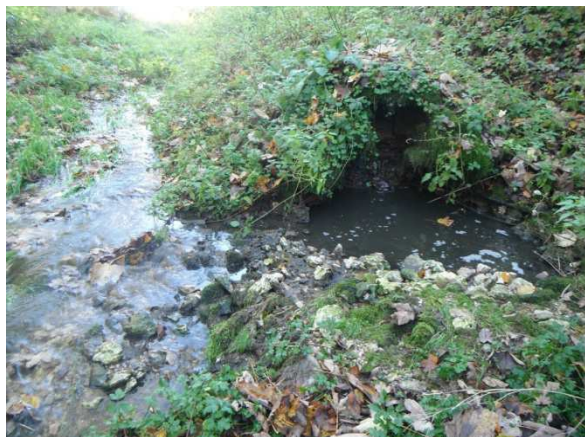
Belle qualité de courte durée puisqu'immédiatement après la maison, se trouve un gros égout, d'où sort un petit débit assez modeste mais très sale et malodorant (le 24 octobre en période sèche).

A partir de là, le ruisseau est fortement impacté, les eaux troublées et le fond noirci et colmaté.

Le rejet à côté du ruisseau.

Nous pensons que cette source-égout regroupe les eaux épurées de la STEP avec le déversoir pluvial de la commune.

On constate au vue de ce qui est rejeté, un dysfonctionnement important quelque part dans le système du réseau d'égouts. A traiter d'urgence car les effets négatifs de ces rejets se font sentir sur l'amont du Dessoubre...

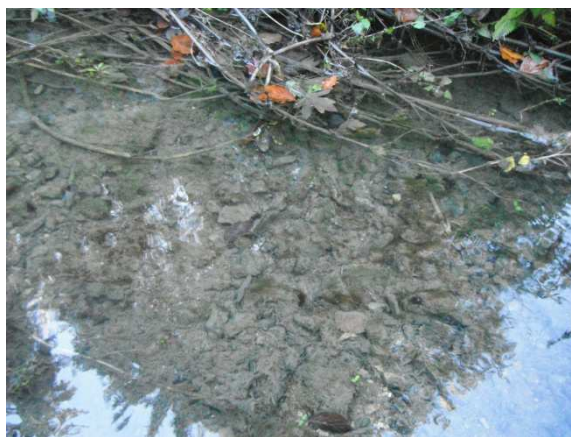
Le fond du ruisseau 200 mètres en aval.

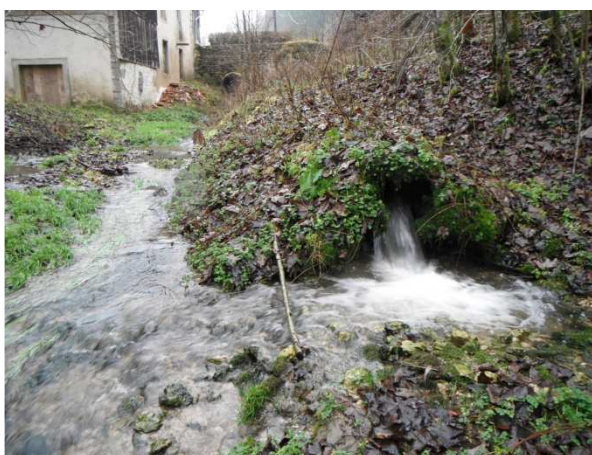
Lors de la visite complémentaire du 18 décembre, le débit sortant de l'égout est beaucoup plus important et l'eau moins sale. Demeure cette odeur nauséabonde.

Le rejet au 18 décembre par temps de pluie.
