PLAINBOIS DU MIROIRN° commune **25456**Généralité :

STEP (Station d'Épuration) Réf. GPS : Long : 06° 38' 36'' E Lat : 47° 11' 40.5''

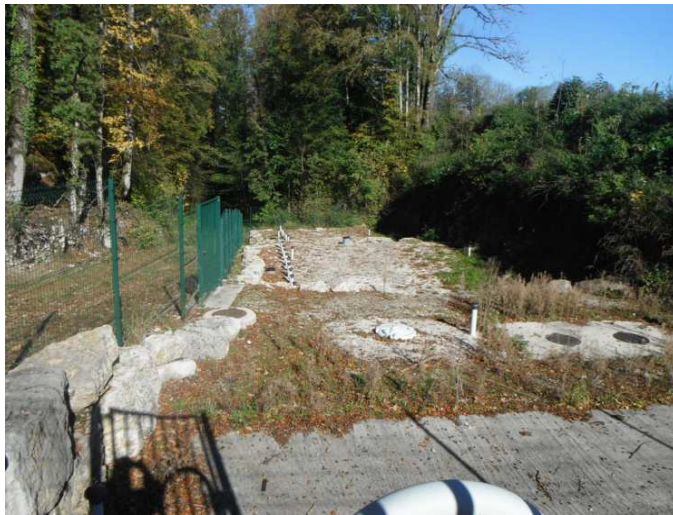
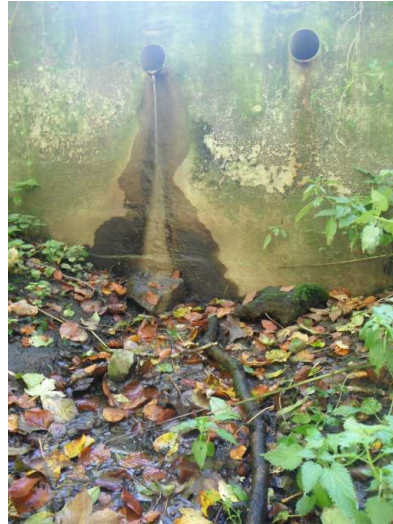
*Vue générale du site et rejet des eaux traitées.*

Station d'épuration mise en service en 2010 pour une capacité de 200 équivalents habitants/type DFS (Décanteur Filtre à Sable)
 Station d'épuration assez récente, site propre.

A l'extrémité de la STEP, au pied d'un mur en béton, se trouve le rejet, avec 2 tuyaux PVC, dont un seul donne un petit débit d'eau claire et sans odeur.

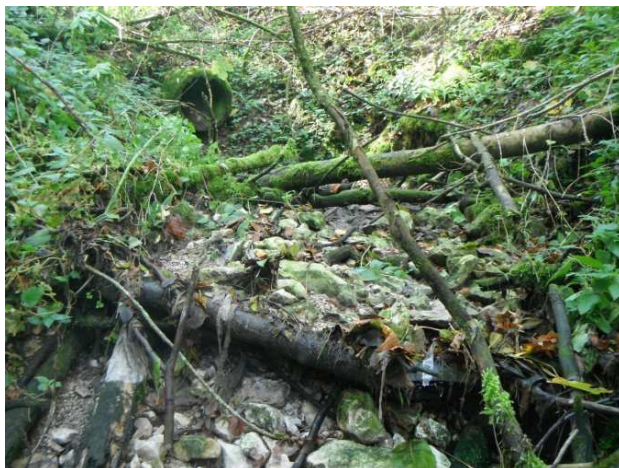
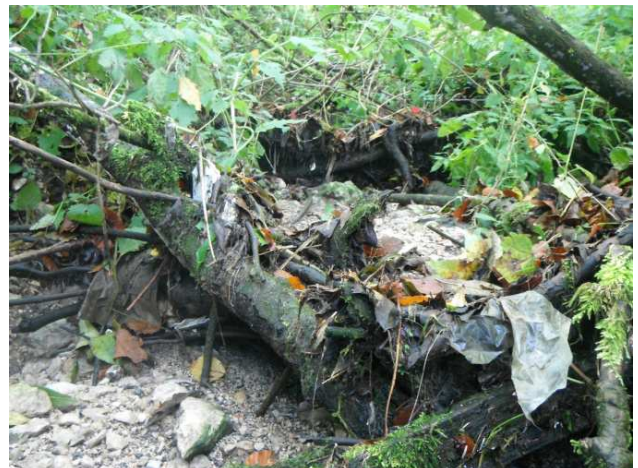
*Le tuyau en arrière-plan et ses effets immédiats, mais durables dans tout le vallon en aval.*

La STEP se trouvant en tête d'un talweg, quand on descend celui-ci, on découvre une petite centaine de mètres plus bas un autre tuyau, de diamètre bien supérieur et en béton. A partir de là, on remarque de nombreuses souillures émanant de toute évidence de rejets d'égouts, avec lingettes, coton tiges, etc...

Le cas d'école de l'incohérence d'une situation avec STEP moderne et épuration efficace, anéanti par **un grave dysfonctionnement du déversoir d'orage et du dégrilleur.**

En cas de pluie une grande quantité d'eau polluée n'est pas traité par la station, absence de bassin de stockage des premières eaux de pluie polluées.

A revoir rapidement car les effets négatifs des dysfonctionnements se font sentir sur l'amont du Dessoubre.
