Rejets « sauvages » d'eaux usées

Territoire communal de Belleherbe :

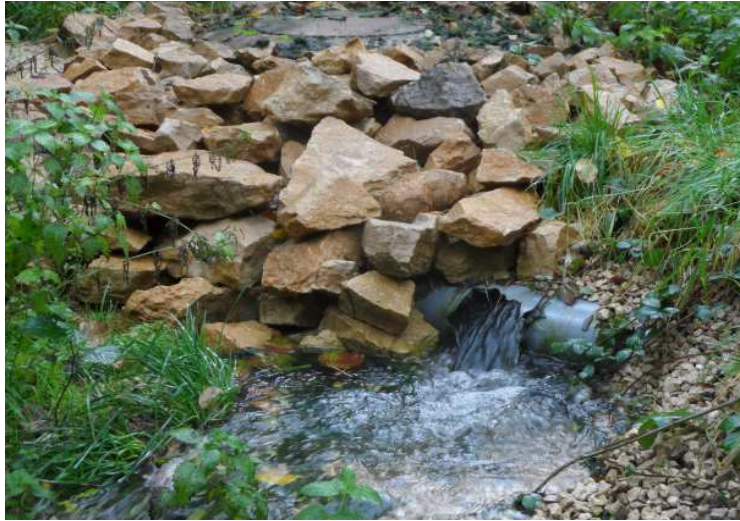
Voici un tuyau d'eau percé qui semble ne pas avoir de rapport avec la station d'épuration qui est bien loin de ce lieu. On remarque sur l'image un enrochement récent. Cette eau s'infiltré directement dans le sol. On ne peut déterminer exactement l'exurgence mais il y a 50 m en aval de nouveau de l'eau qui est bien sale (cf. photo ci-dessous).

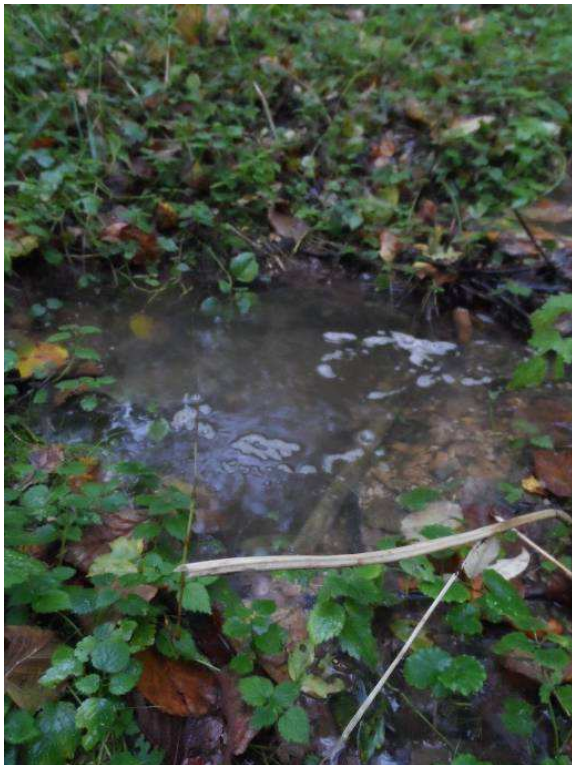
Figure 1: Résurgence polluée.

Ici, la zone à plus de 50 m en aval de l'ancienne station ou de l'eau remonte jusqu'à la surface par capillarité. On observe à la surface un film de produits indéterminés. A cet endroit, il y a une pollution incontestable. 22.10.2014
Point GPS : Long : 06° 40' 11.1'' E Lat : 47° 15' 42.3'' N.

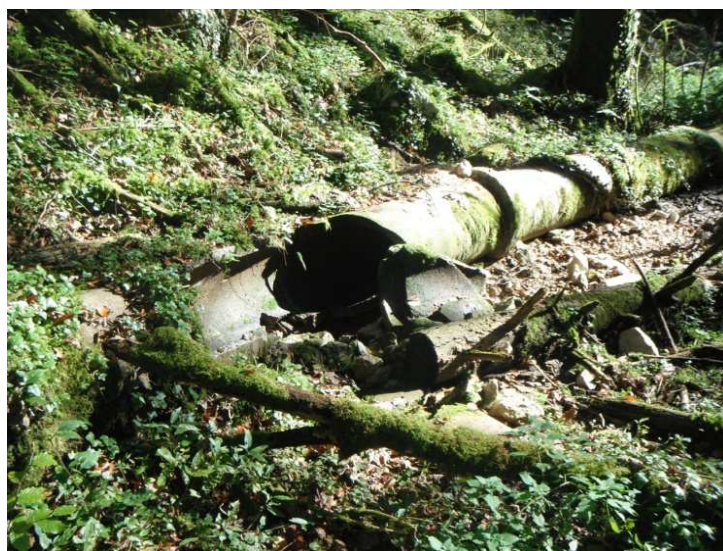
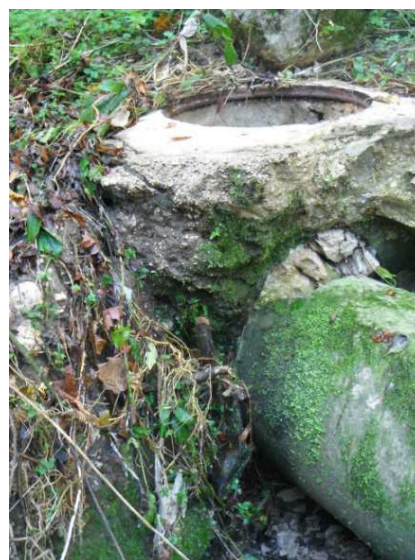
Plus bas, on aperçoit affleurer un très gros tuyau en béton, d'un mètre environ de diamètre, qui descend dans le talweg. Nous l'avons suivi jusqu'au bout, tantôt enterré, tantôt totalement apparent, jusqu'à la cascade à mi-chemin entre Belleherbe et Vaucluse. Cassé en plusieurs points, on peut apercevoir à chacun de ces endroits une faible, mais récurrente quantité de lingettes et autres débris provenant d'eaux usées. Phénomène qui se prolonge au-delà de la cascade où l'on retrouve encore quelques débris de ce type de tuyaux. Le débit observé aux cassures du tuyau nous témoigne qu'il est en activité continue. Il doit également capter les eaux provenant de déversoir pluvial.

Divers aspects du gros tuyau dans le talweg.

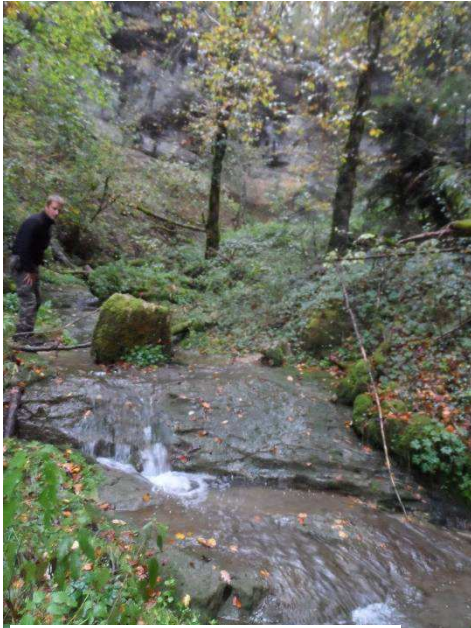
Figure 2: Zone polluée en aval.

Zone bien plus en aval sur la route de Belleherbe à Vaucluse, à une centaine de mètres de l'entrée du village de Vaucluse. Un chemin de forêt qui peut être accessible en voiture permet l'accès. Ici quelques lingettes et odeurs trahissent une pollution domestique fréquente. Est-ce que certaines habitations rejettent ici ?

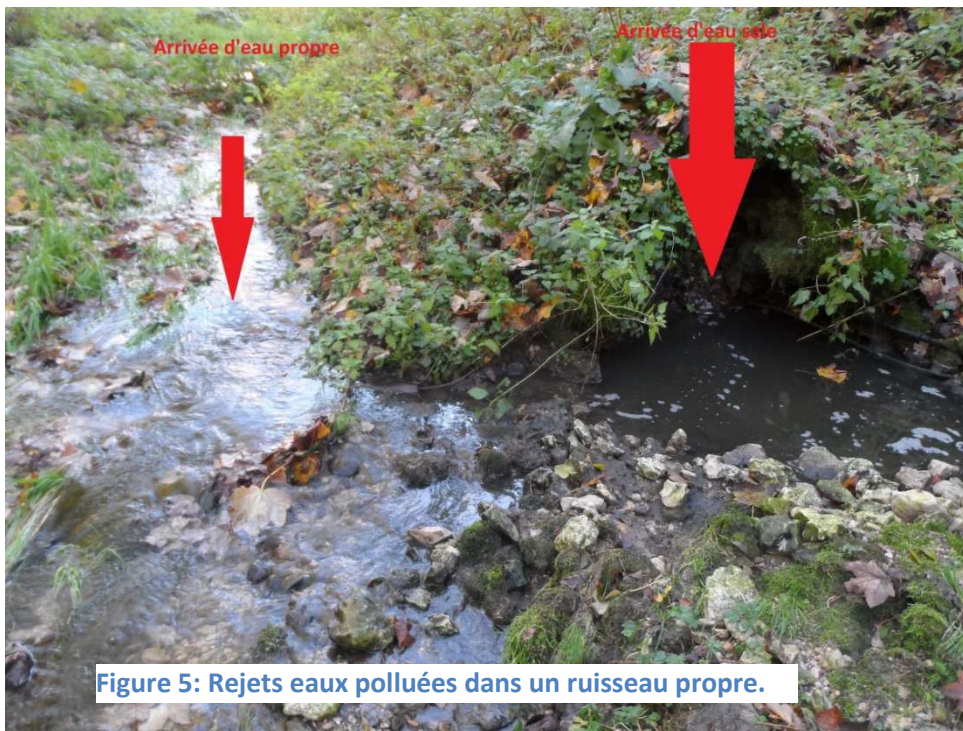
Figure 5: Rejets eaux polluées dans un ruisseau propre.

Il est difficile de connaître l'origine de cette eau, mais le constat est flagrant d'un rejet saturé en eaux usées qui se déverse dans le milieu naturel.

Cette photo nous montre le rejet d'eau non traitée qui se mélange avec de l'eau qui semble propre venant du petit ruisseau à gauche sur la photo. La différence entre les deux milieux est très nette. Une odeur nauséabonde se dégage de ce lieu.

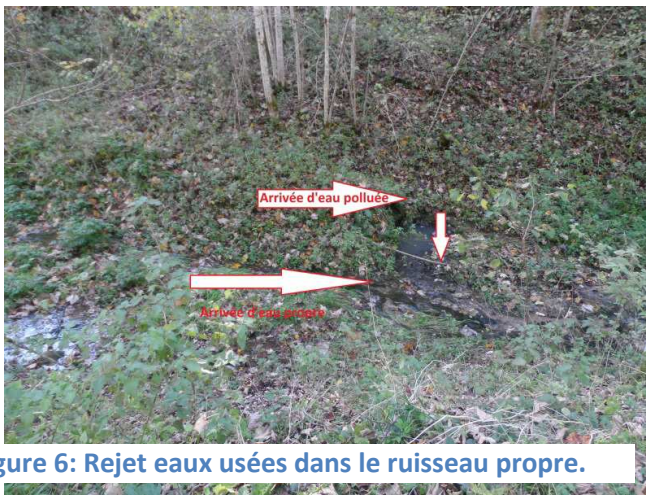
Figure 6: Rejet eaux usées dans le ruisseau propre.

On voit très nettement sur cette image qu'en aval de la source de pollution les sédiments sont de très mauvaise qualité. On observe également que malgré la courantologie, ce petit ruisseau est complètement eutrophisé avec notamment un développement algal très important.

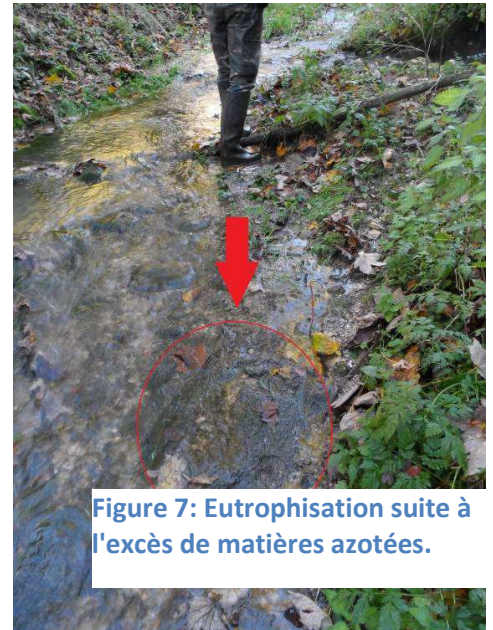
Figure 7: Eutrophisation suite à l'excès de matières azotées.

A gauche, on observe la turbidité de l'eau quand on déplace les algues. Ceci prouve bien que les algues concentrent la pollution avant de la rendre quand le débit du ruisseau augmente.

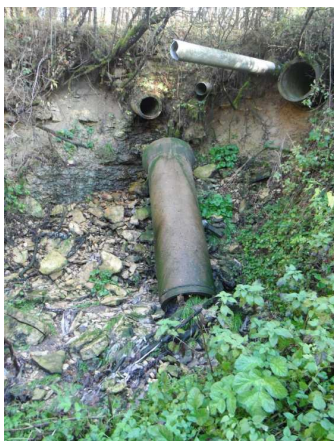
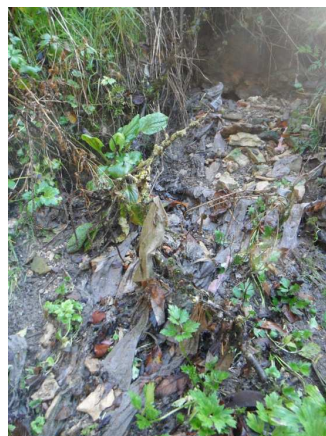
Nous avons repéré à l'angle de la D201 (Rue de la Baume) et de la Rue des Louvières, une doline recevant plusieurs tuyaux probablement en provenance des quartiers voisins. Ce qui ne devrait logiquement être que des déversoirs pluviaux ne l'est visiblement pas :

Tuyaux arrivant dans la doline. Détail du fond de la doline.
