BRETONVILLERSN° commune **25095**Généralité :

Bretonviller 1: Référence GPS : Long : 06° 38' 19.9'' E Lat : 47° 12' 57.9'' N

BRETONVILLERS 2 (hameau du Saucey)

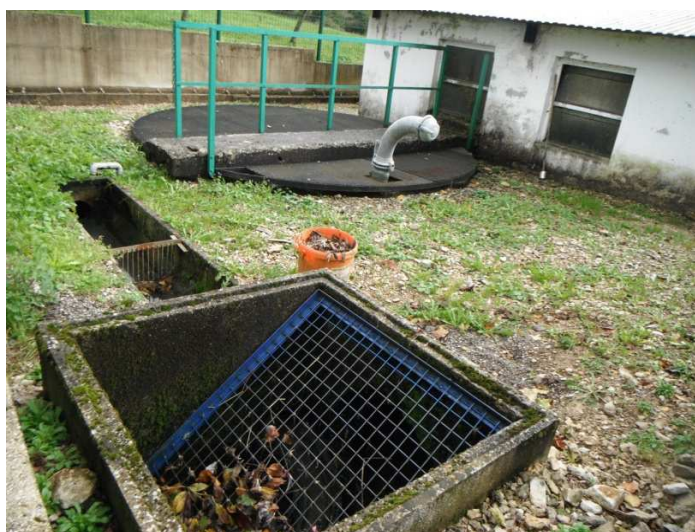
STEP de Bretonvillers.

Station d'épuration mise en service en 1972/capacité 250 EH équivalents habitants/DB (Disques Biologiques)

Station d'Épuration (STEP) peu récente, site assez bien entretenu.

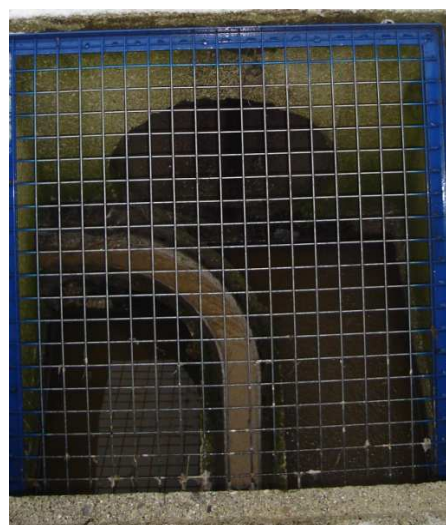
Détail du dégrilleur.

En tête de la STEP, ce dégrilleur indique de façon évidente que nous sommes sur un système unitaire. Les eaux mélangées (pluvial et égouts) arrivent par un gros tuyau situé au-dessus de la grille oblique. Dans le cas d'une situation sèche, les eaux d'égouts sont récupérées dans la petite cunette qui ne peut contenir que leur débit limité et partent vers la gauche en direction de la STEP. Dans le cas d'un débit plus important (eaux pluviales), le tout, mélangé part tout droit dans le gros tuyau dont on retrouve l'autre extrémité quelque 200 m plus loin.

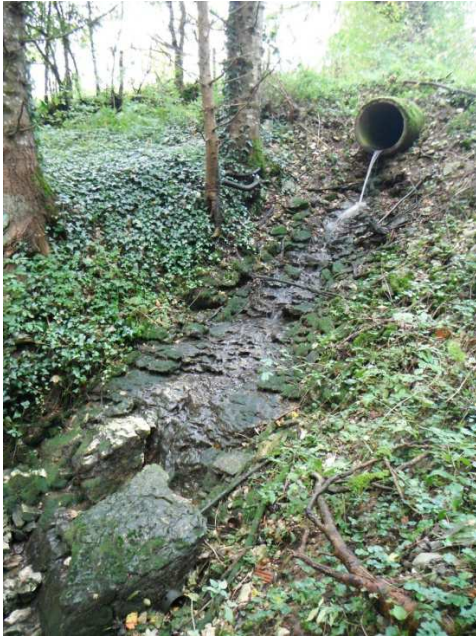
Il s'effectue en tête d'un vallon dominant la Vallée du Dessoubre, sur le site d'une décharge abandonnée. Le rejet de la STEP rejoint le conduit des eaux pluviales entre temps, c'est ce qui constitue le petit débit visible à la sortie.

Le rejet.

Si l'eau de rejet ne semble pas poser de gros problème, l'état du lit du petit cours d'eau qui en découle traduit une mauvaise qualité globale, avec un dépôt noirâtre et visqueux sur les pierres et l'inévitable présence de quelques lingettes passées au travers du dégrilleur.

Des eaux mal épurées contenant suffisamment de nitrates et phosphates pour permettre la colonisation du petit ruisseau par des bactéries complexes.

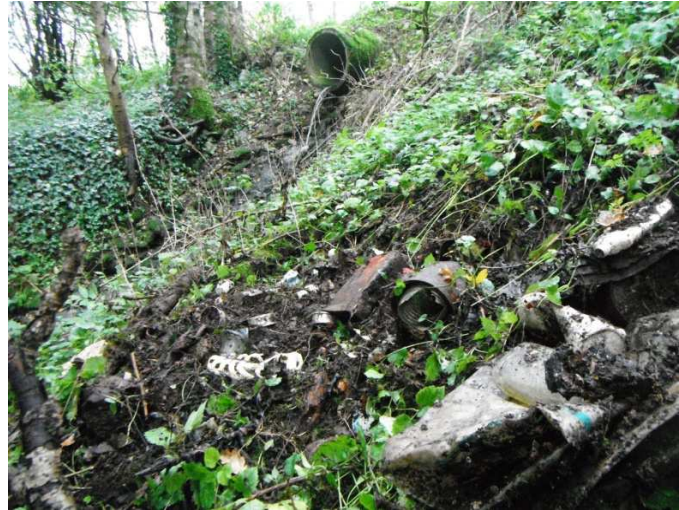
La décharge et le rejet à l'arrière-plan.

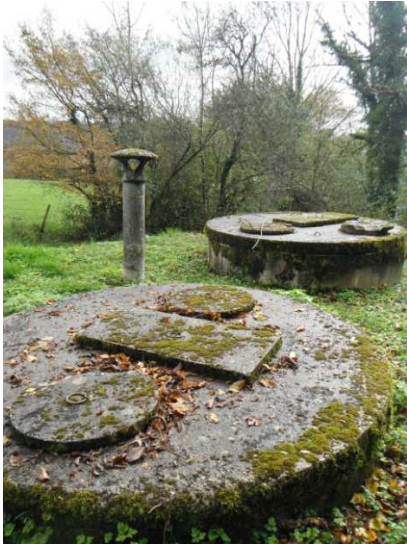
Aspect extérieur de la STEP.

Station d'épuration mise en service en 1972/capacité 50 équivalents habitants/DD (Décanteur Digesteur suivi d'un filtre à pouzzolane avant rejet).

Station d'Épuration (STEP) ancienne.

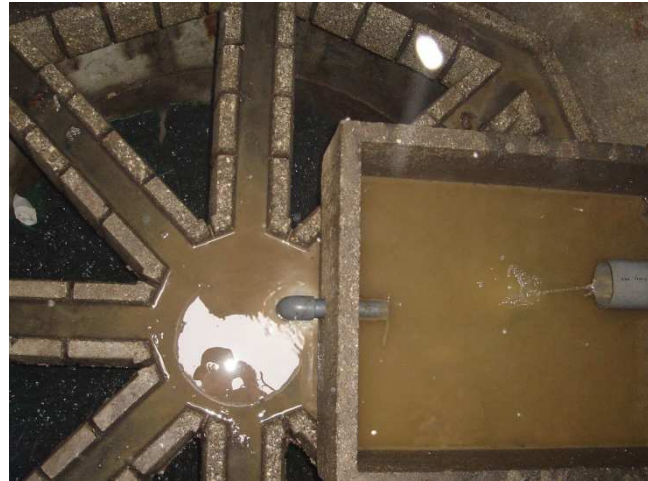
Le système vu de l'intérieur.

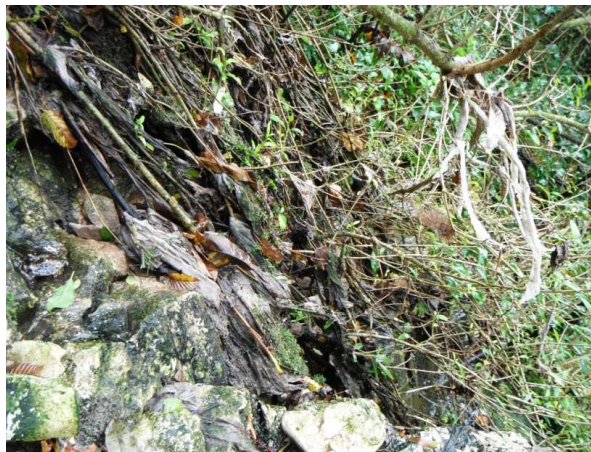
Le rejet est visible quelques dizaines de mètres plus loin, au bord de la côte dominant la Vallée du Dessoubre. Son état est catastrophique, avec un faible débit, mais qui coule sale avec en plus le dépôt de nombreux débris caractéristiques d'un dysfonctionnement de l'épuration (lingettes et fibres plus fines accompagnées de très nombreux dépôts d'algues cyanophiles).

Situation sous le rejet.

La hauteur à laquelle se trouvent ces débris sur les bords par rapport au débit constaté en cette période plutôt sèche signifie que les eaux pluviales rejoignent cette conduite d'évacuation à un moment donné mais que nous ne pouvons le déterminer.

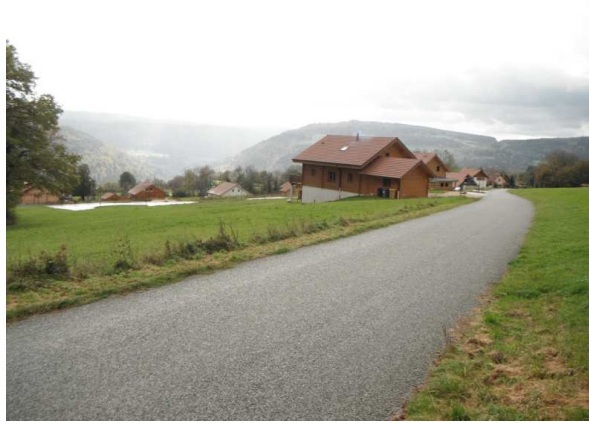
Avec une qualité de rejet globale déjà très limite notre inquiétude s'oriente vers le caractère très dynamique du hameau qui semble s'agrandir rapidement. En témoigne ce lotissement aux nombreuses constructions récentes et celles à venir sur des terrains prêts à bâtir (partie gauche de la photo). Avec une démographie en pleine explosion et un système d'épuration totalement obsolète la situation déjà mauvaise de ce rejet n'est appelée qu'à évoluer de manière catastrophique si rien de nouveau dans les traitements des eaux usées n'est fait dans un temps très proche.

Vue sur les nouveaux lotissements du Saucet.
