LES BRESEUXN° commune **25091**Généralité :

STEP (Station d'Épuration): *Référence GPS : Long : 06° 08' 01.4'' E / Lat : 47° 16' 08.5'' N*

Station d'épuration mise en service en 1978 capacité 500 équivalents habitants/type BAAP (Boue Activée Aération Prolongée)

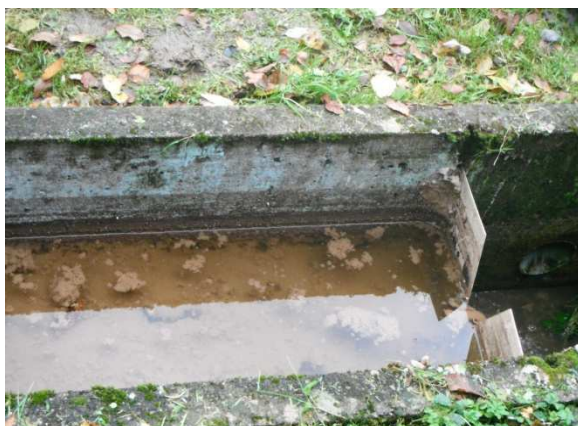
De l'extérieur de l'enceinte, on voit au premier coup d'œil que ce qui semble être le canal de sortie draine une eau d'une qualité effrayante : un épais dépôt de surface sous forme de grosses galettes se fait emporter avec le courant, jusqu'à une chute et sa disparition dans une canalisation sous terrain. Il suffit de traverser le chemin et de descendre en contrebas, en tête d'un talweg, pour retrouver l'autre extrémité de la canalisation, à la source d'un petit ruissellement.

Le canal de fuite vers l'exutoire.

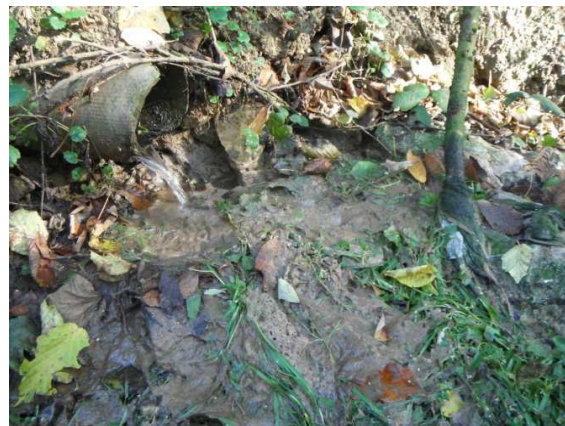
Le rejet des eaux traitées.

Une situation qui semble cumuler un traitement insuffisant à cause d'une STEP obsolète, ainsi qu'un dysfonctionnement du déversoir d'orages.

A revoir de toute urgence...

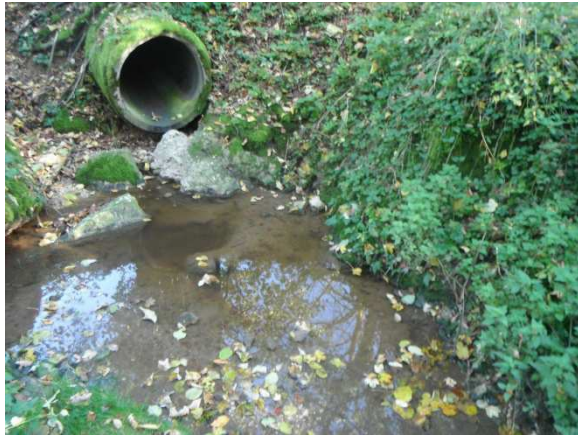
A peine en dessous, plusieurs tuyaux (PVC et béton) se jettent en tête de ce petit vallon. Le plus gros, en béton, semble être celui (ou un de ceux) qui draine le déversoir d'orage. A partir de là, le lit du ruisseau est abondamment souillé de lingettes et autres débris (cotons tiges, autres...)

Le très probable déversoir d'orages.

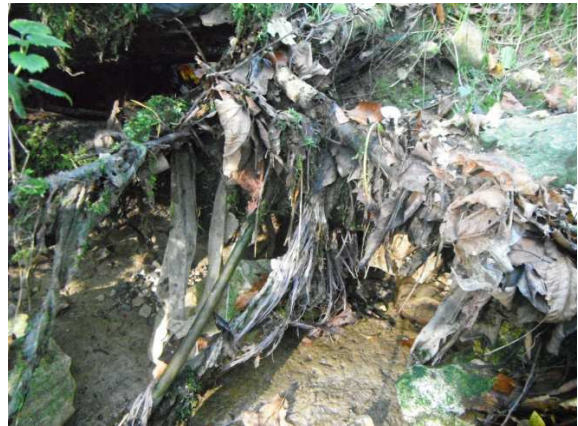
L'état du ruisseau en aval.
