PASSONFONTAINEN° commune **25447**Généralité :

Passonfontaine1 :Réseau de collecte :

STEP (Station d'Épuration)

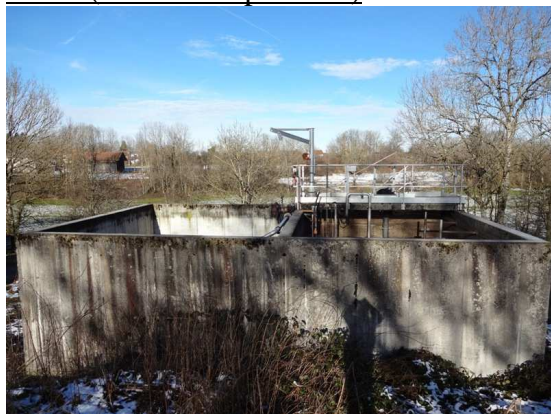
12/01/15-12h

STEP mise en service 1998/capacité 430 EH/type BAAP (Boue Activée Aération Prolongée)

Pas de traitement spécifique phosphore.

Site correctement entretenu et fermé.

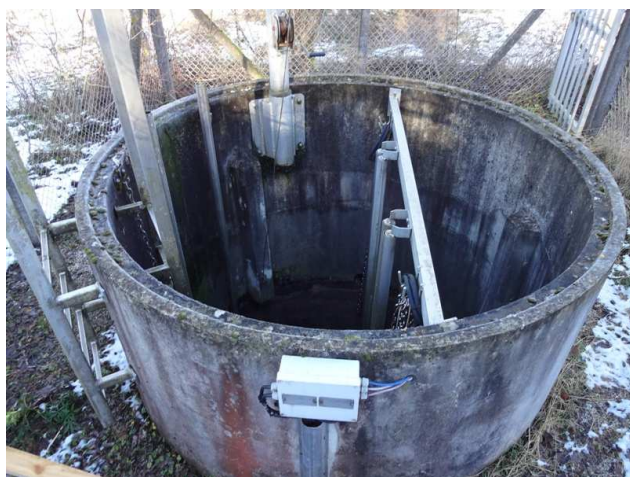
Arrivées pour les effluents dans un puit collecteur 100 m en aval avec relevage vers la STEP principale.

Des traces de déversements par trop plein dans la pâture à côté.

Constat une fois de plus alarmant : avec un problème de gestion des eaux d'orages qui arrivent jusqu'à inonder complètement vue les traces, la STEP elle-même, ce qui assurément bloque tous les cycles de traitements des usées.

Le fonctionnement mérite d'être amélioré et la fromagerie doit être surveillée car il semble que du petit lait rejoint fréquemment la STEP... (témoignage local)

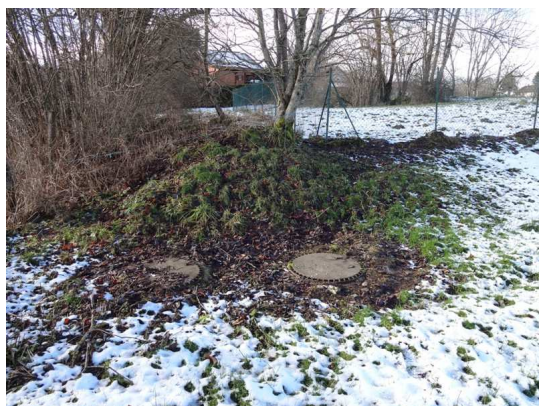
STEP (40 équivalents habitants/DFS : décanteur filtre à sable) » Ne fonctionne plus » (témoignage de la personne qui fait l'entretien) « cette STEP doit normalement être arrêté en 2015, après le départ de la fromagerie du village ! Les eaux usées seraient relevées et dirigée vers l'autre STEP »

Situé vers le cimetière elle ne fonctionne plus du tout. Elle déverse directement dans une faille en bas du village vers le cimetière.

**Cette STEP pollue à coup sûr gravement les milieux naturels. Problème à régler d'urgence !
A suivre de très près !**
