**TREVILLERS**N° commune **25571**Généralité :

Stations intercommunales de Trévillers.

Station d'épuration mise en service en 1995/capacité 2333 équivalents habitants/type AP (Aération Prolongée)

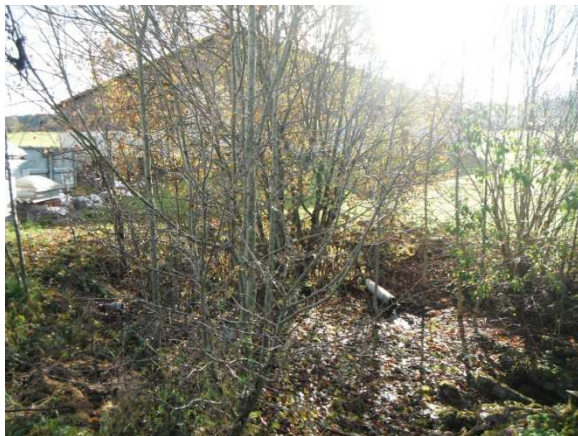
Dans la doline située juste derrière le STEP, on aperçoit un seul tuyau d'où il sort une eau d'apparence propre. De même, sur le fond à travers lequel l'eau s'infiltré, aucun dépôt n'a été remarqué, ainsi qu'une absence presque totale d'algues

*Doline et rejet, STEP en arrière-plan.*

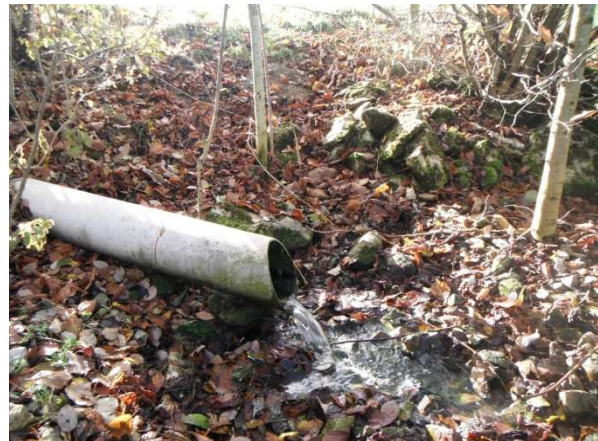
*Gros plan sur le rejet.*Rejet des eaux pluviales :

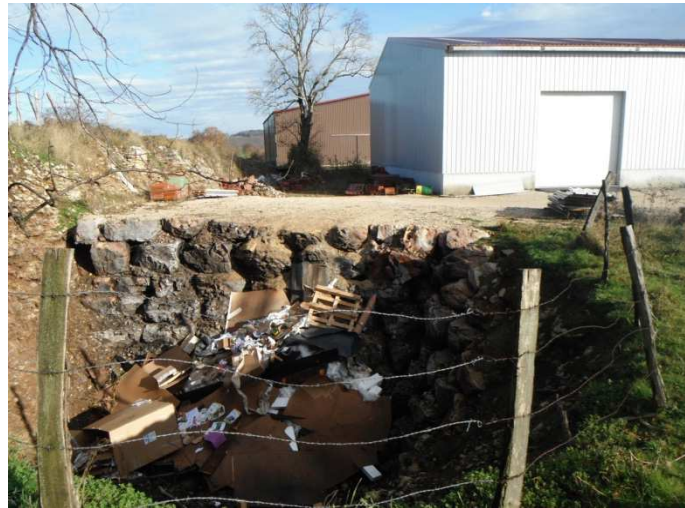
sur le même site, juste à côté, une entreprise voisine utilise un trou profond (doline élargie ????) au pied du remblais de leur parking, comme dépotoir. L'encrochement, bien noirci par endroits laisse soupçonner que des feux y soient régulièrement allumés afin d'éliminer ces déchets de toutes natures (bois, cartons, mais aussi plastics, polystyrène, etc...)

Cette façon de procéder est tout à fait illégale !!

*Vue sur le dépotoir de l'entreprise voisine.*

Du fond de ce trou doit s'écouler tous les résidus de combustion ! A régler au plus vite !
