Rejets « sauvages » d'eaux usées

Territoire communal de Belleherbe :

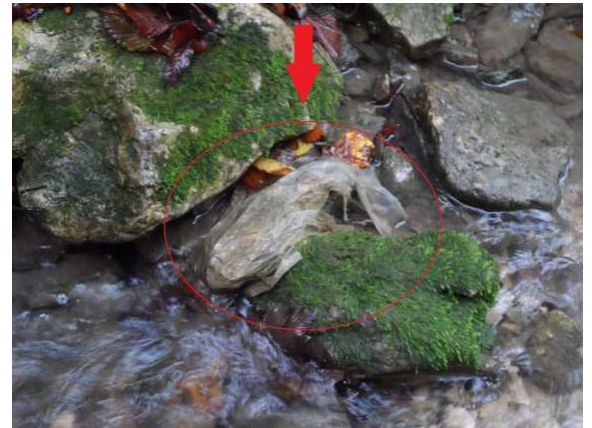
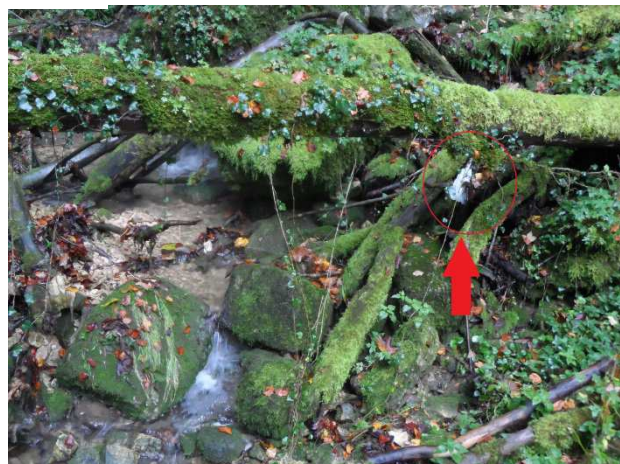
Figure 3: Exemple de résidus domestiques.

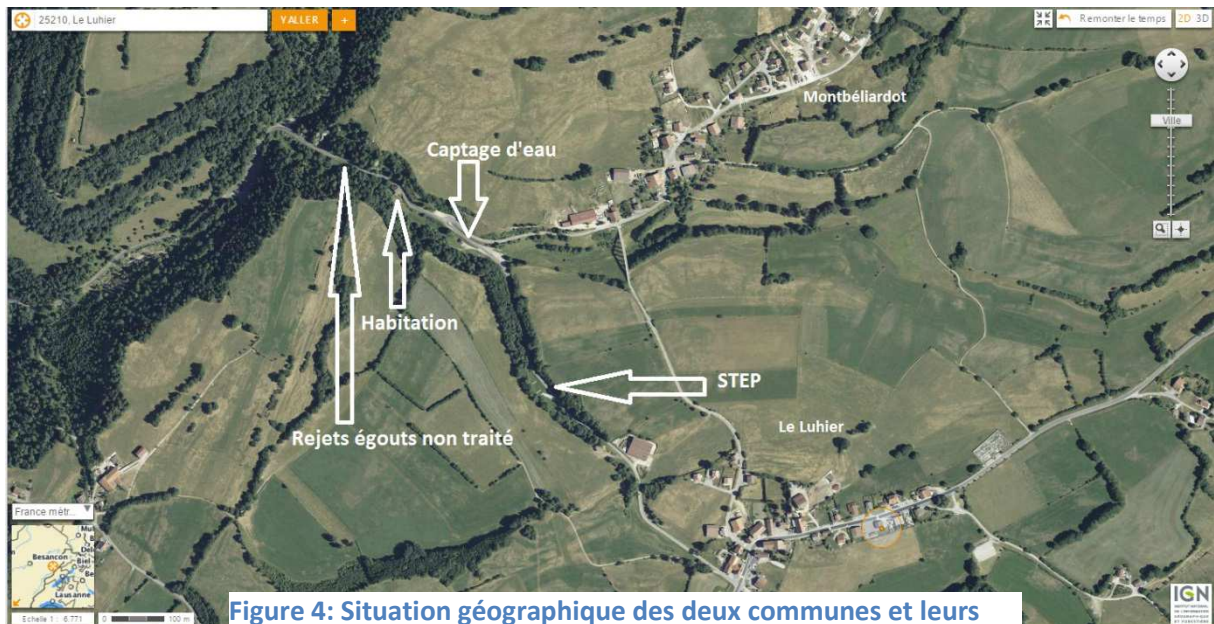
Figure 4: Situation géographique des deux communes et leurs

Sur ce plan se trouve la situation géographique des rejets de la commune Du Luhier et de Montbéliardot. On note la présence de la STEP et 100 m plus bas un captage d'eau, puis on trouve une habitation, et à quelques mètres en aval, un rejet d'eau totalement pollué.
