CHAMESEYN° commune **2525113**Généralité :

2 STEP sur cette commune**Chamesey 1**Réseau de collecte :

Chamesey 2 (hameau derrière le Crêt)

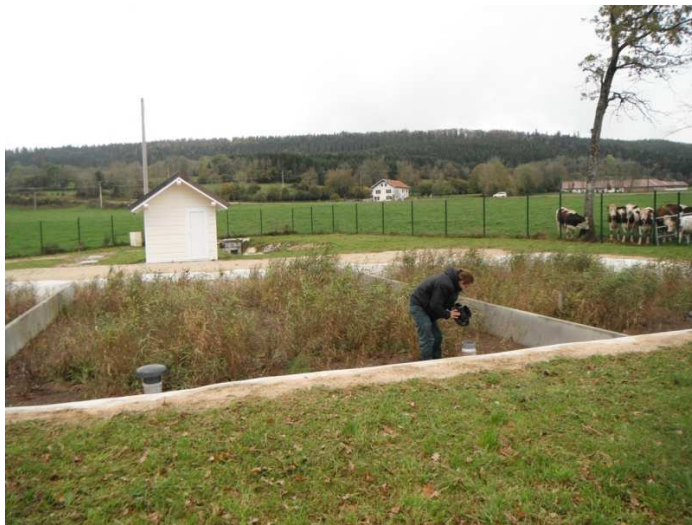
*Vue générale du site.*

Ce qui attire principalement l'attention sur ce site est ce petit chenal d'écoulement qui s'étend sur une dizaine de mètres entre 2 regards barrés de grilles. Les bords du chenal ainsi que les grilles des 2 regards sont souillés de lingettes et autres débris provenant d'eaux d'égouts.

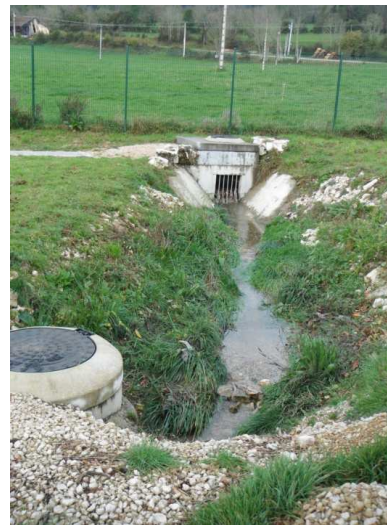
*Le chenal d'écoulement.*

Le regard amont (en haut sur la photo ci-dessus à droite) est celui par lequel les eaux arrivent de façon unitaire sur le site. Cette vue derrière les grilles (photo ci-dessous) montre l'arrivée des eaux mélangées par le gros tuyau. Au premier plan de l'image, une petite margelle bétonnée qui détourne le débit des eaux d'égouts vers le tuyau de gauche qui conduit au lagunage. Avec l'apport supplémentaire d'eaux pluviales, le mélange passe par-dessus la margelle, rejoint le chenal qui n'est autre qu'un by-pass vers le regard aval ou ces eaux polluées rejoignent les eaux traitées avant de terminer dans la faille karstique.

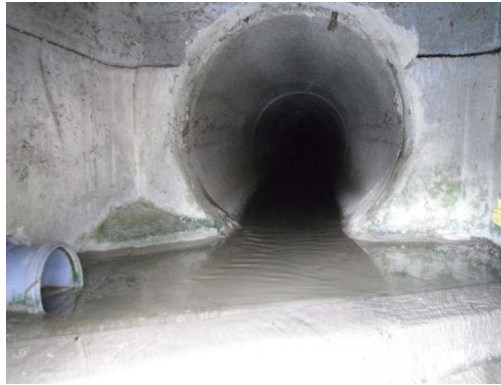
Intérieur de l'arrivée à la STEP.

Un exemple caractéristique de STEP toute neuve qui ne peut être qu'un peu efficace les jours d'eaux normales en raison que la seulement la moitié part dans le tuyau de côté et sera traité, quant au reste des eaux qui partent tout droit par le gros tuyaux du déversoir d'orage, elles seront rejetées tel quel dehors dans le karst.

Mais alors que dire des journées de forte pluies, où là, la grande majorité des eaux iront tout droit dans le déversoir d'orage et ne seront à aucun moment ni filtrées ni traitées, et donc rejetés là aussi tel quel dans le sol !

Un vrai problème d'eaux usées non traitées ! La majorité des eaux usées de ce réseau unitaire sont rejetées dans le milieu, en raison d'une station d'épuration mal conçue. Le séparatif des eaux est conçu de telle sorte que, la majorité des eaux usées est dirigée directement dans les eaux pluviales. Donc ces eaux usées ne bénéficient d'aucun traitement avant rejet dans le sol.

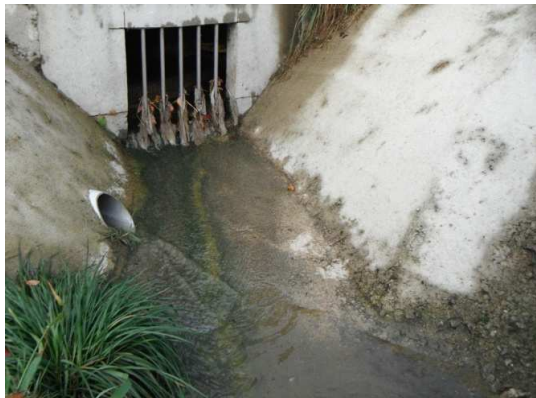
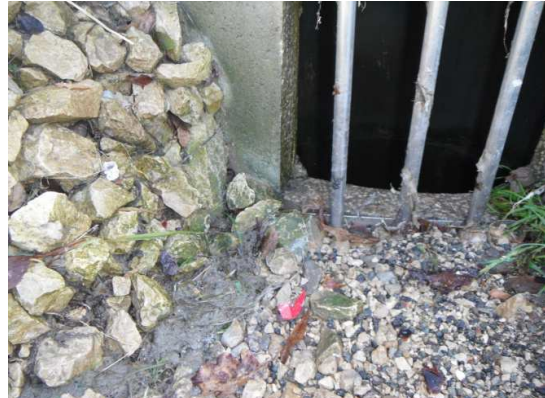
Détail sur les grilles des regards amont (à gauche) et aval (à droite).

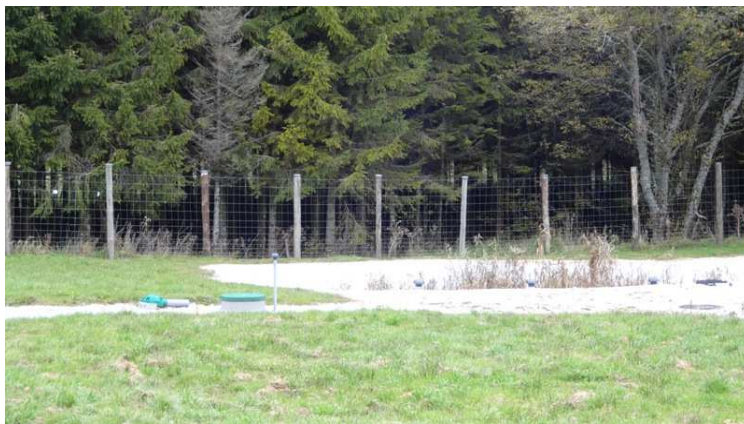
Station d'épuration mise en service en 2013/capacité ... ? équivalents habitants/type FP (Filtre Planté)

Station d'Épuration neuve, site propre.

Sortie des eaux traitées non trouvée. Elles seraient soit évacuées par infiltration soit rejetées dans la zone humide à proximité, difficile à contrôler et donc à revoir plus en détail.
