GRANDFONTAINE SUR CREUSEN° commune **25289**Généralité :

STEP (Station d'Epuración)

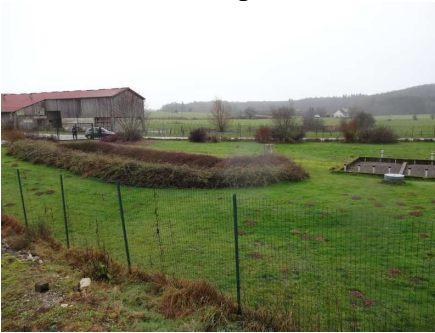
STEP mise en service 2003/capacité 50 équivalents habitants/type DFS (Décanteur + Filtre à Sable)
STEP enterrée, fermée et grillagée/la zone est entretenue.

Alimentation de la STEP à revoir, on peut déplorer l'absence de bassin d'orage pour que celle-ci puisse traiter correctement les eaux usées notamment lors des premières eaux de pluie sans qu'elles soient noyées... A revoir en période plus sèche.

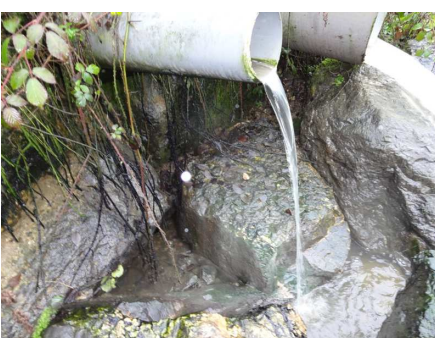
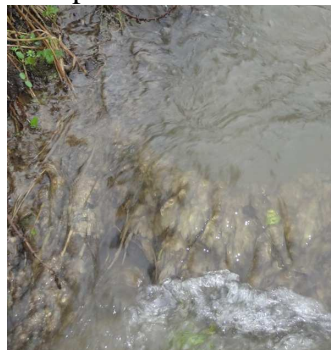
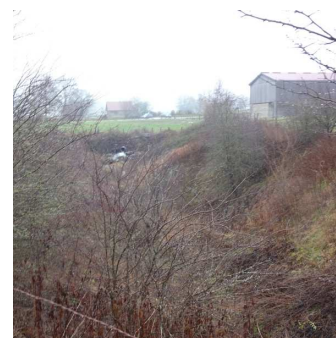
Rejet des eaux traitées

Exutoire : dans une doline au milieu d'une pâture à 100 m de la STEP.

Rejets des eaux traitées :

Peu sales, peu turbides mais on note la présence d'algues et de dépôts douteux ce qui trahi une fois de plus un dysfonctionnement de la STEP.

Rejet des eaux pluviales :

Rejets des eaux pluviales un peu troubles.
