MAICHEN° commune **25356**Généralité :

Station intercommunale : SIAP de Maïche

STEP (Station d'Épuration) *Réf GPS: Long : 47°15'27.40''N Lat : 6°47'50.68''*

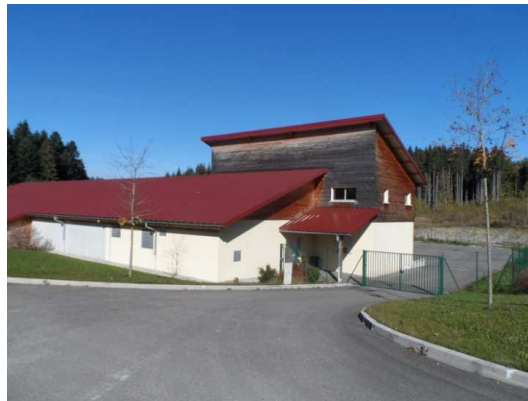
*Vue sur le bâtiment neuf abritant la STEP.*

Station d'épuration mise en service en 2008/capacité de 9700 équivalents habitants/type BAAP (Boue Activée Aération Prolongée)

Station d'Épuration (STEP) récente, dans un bâtiment, site propre.

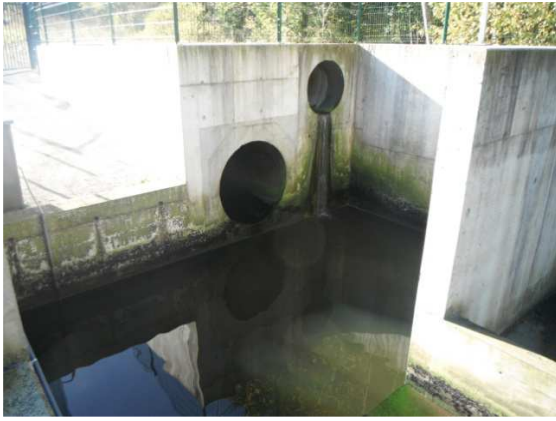
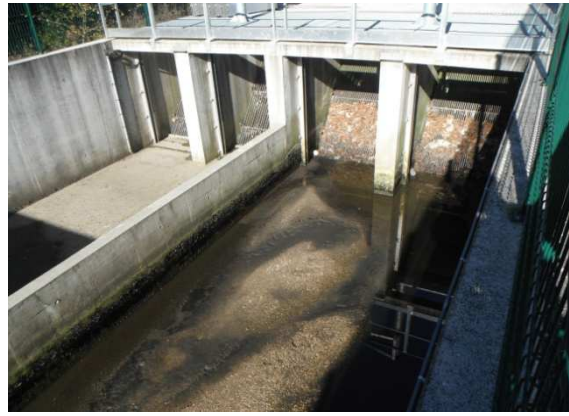
L'accès n'étant pas possible à l'intérieur du site, quand on contourne ce dernier on découvre un ouvrage de grande taille servant de réceptacle à 2 grosses buses, l'une provenant de la STEP, l'autre d'une arrivée pluviale et / ou de l'écoulement d'un ruisseau circulant dans le fossé voisin. Cet ouvrage doit avoir un rôle de décanteur, puisqu'il se termine par des grilles (très colmatées par de nombreux débris tels que lingettes) au-dessus d'une fosse recueillant des sables et sédiments.

Manifestement, dès l'arrivée des eaux **un manque d'entretien** des filtres est à déplorer.

Le décanteur avec les arrivées d'eau (à gauche) et le dégrilleur de sortie (à droite).

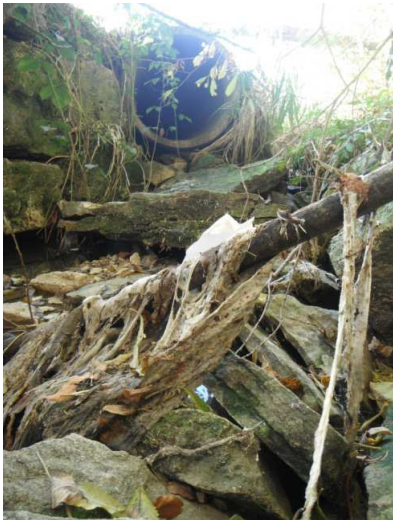
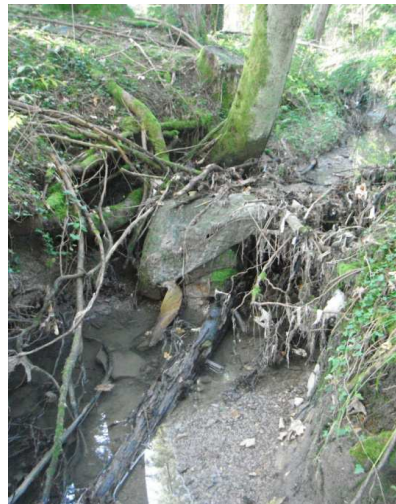
Ce sera le point central de notre visite, qui se poursuit dans le fossé voisin, servant de lit à un ruisseau très sale et souillé d'une multitude de déchets provenant manifestement d'égouts (lingettes et autres...), et qui est capté juste au niveau de l'ouvrage.

On peut remonter ce ruisseau sur plusieurs centaines de mètres, pratiquement jusqu'à la Rue des Boutons D'or. Ici, 2 tuyaux successifs et distants de quelques mètres constituent sa « source ». Faiblement souillé à partir du premier, c'est véritablement à partir de second que son état devient catastrophique, sur l'ensemble de son linéaire. Compte tenu de l'érosion des berges, de la hauteur atteinte par certains détritiques, on peut penser que ce ruisseau doit connaître des épisodes hydrologiques assez remarquables. Au jour de notre visite, en cette période assez sèche, le débit est faible.

Le fossé d'écoulement en amont de la STEP.

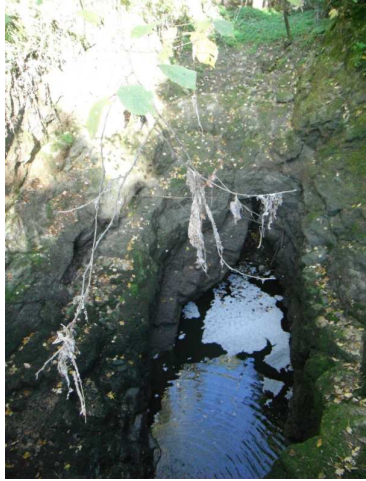
En allant vers l'aval à partir du décanteur, le ruisseau disparaît sur plusieurs centaines de mètres. On le retrouve plus bas, à la sortie d'un énorme tuyau, juste au niveau du Gouffre de la Rasse. Le débit assez faible qui en sort maintient un niveau d'eau au fond du gouffre. Une eau malodorante, trouble et mousseuse. Les traces de saletés sur les parois du gouffre, (et même sur les extrémités des branches penchant au-dessus !) montrent que celui-ci doit pouvoir se remplir voire déborder par le talweg qui le prolonge, malheureusement

accompagné d'un flot de lingettes et autres débris dans les mêmes proportions que ce qui a été vu dans le cours supérieur du ruisseau. Hypothèse très facilement confirmée de l'autre côté du gouffre, où le grillage qui en interdit l'accès fait office d'un dernier dégrilleur à lingettes, au départ d'un nouveau lit de cours d'eau intermittent dont les berges continuent d'être souillées du même type de débris...

Le Gouffre de la Rasse.

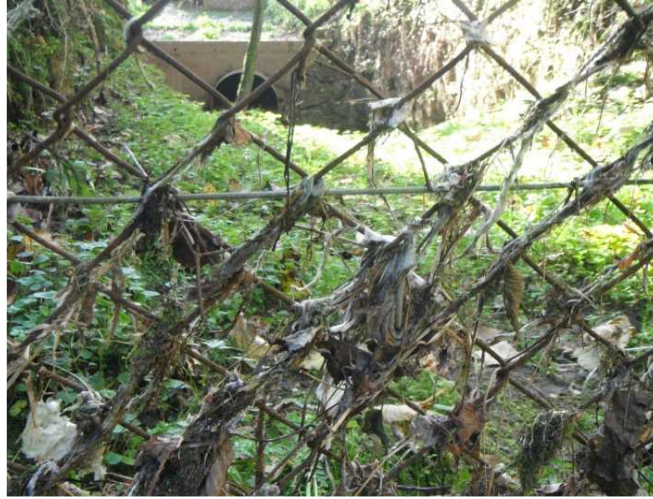
Exutoire du gouffre : « grillage-dégrilleur »...

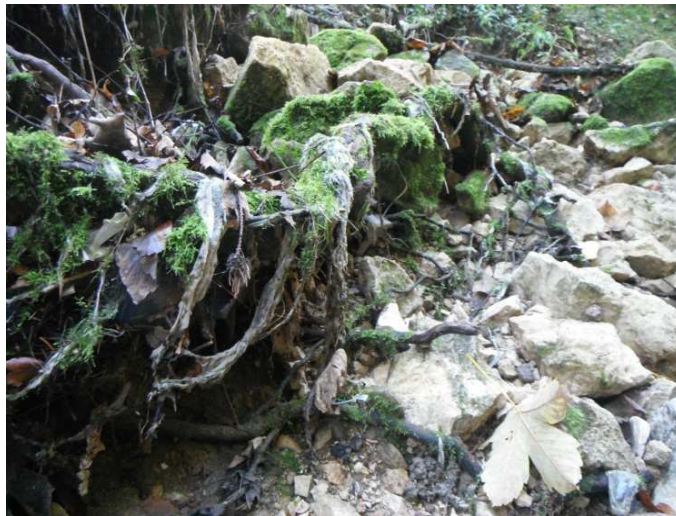
La situation catastrophique sur le ruisseau recevant les eaux provenant de la STEP et du déversoir d'orage provient d'un mélange, à un certain moment de l'écoulement des eaux, entre des égouts et du réseau pluvial.

Lit du ruisseau intermittent à l'aval du Gouffre de la Rasse.
